# Esteettömyysopas

## Hirvijärven leirikeskus

Hirvijärven leirikeskus sijaitsee 13 kilometriä Riihimäen keskustasta lounaaseen, osoite: Hirvijärventie 760.

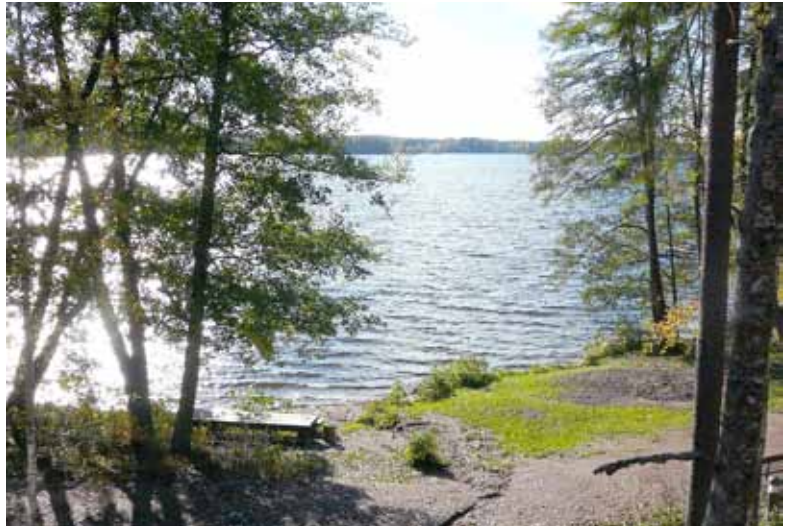
Leirikeskus sijaitsee kirkasvetisen ja puhtaan Hirvijärven rannalla. Leirikeskuksen maasto on esteettömyyden kannalta ongelmallinen, sillä maasto nousee järvenpinnasta lähes 15 metriä tontin alueella. Tontin osalta ollaan käynnistämässä pihasuunnittelua, jossa yritetään ratkoa pahimpia kulkuesteitä.

Leirikeskukseen ei ole julkista liikennettä. Leirikeskukseen vie hyvä, kestopäällystetty, mutta mutkainen tie. Keskuksen alueella on iso kestopäällystetty parkkipaikka ja päärakennuksen sisäänkäynnin edessä on kaksi invapaikkaa.

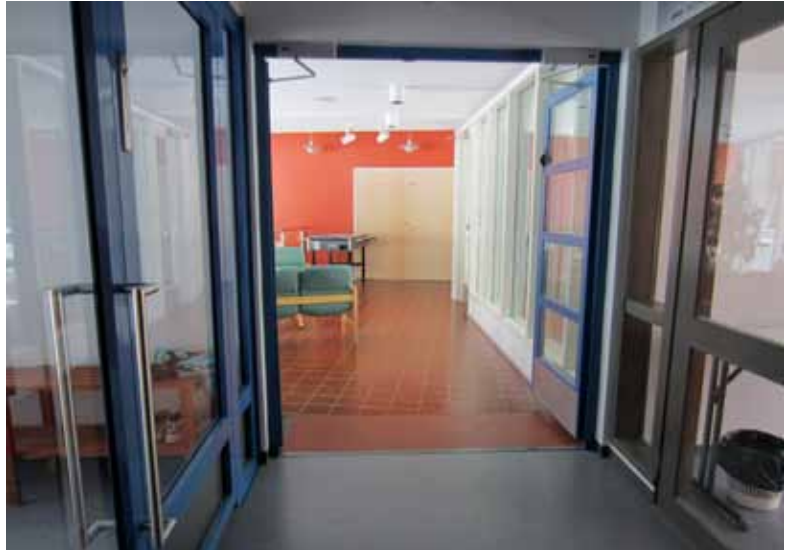
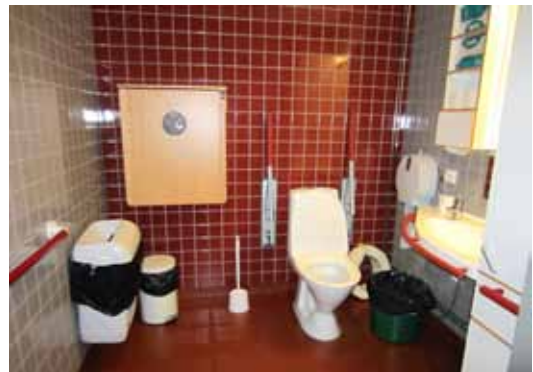
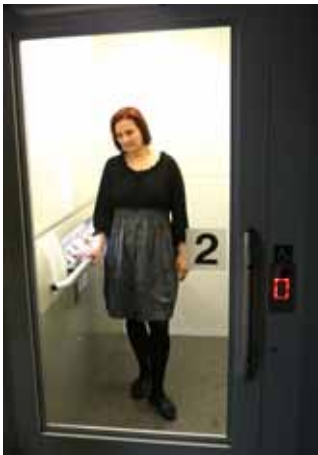
**Käytävällä on hyvin varustettu inva-wc sekä hissi alempiin kerroksiin.** Automaattisesti aukeavalla ovella varustetun hissien mitoitus mahdollistaa pyörätuolilla liikkumisen. Hissi toimii, kun kulkunappulaa painetaan koko ajan. Hissi on varustettu hälytyksellä, joka mahdollistaa puheehyiden henkilökunnan käännykkään.

Käytävältä lähtevät myös kolmet raput alakerrokseen. Kerroksen kaikissa majoi-  
tushuoneissa on oma WC ja suihku. Saniteettitilat on varustettu tukikaiteilla, mutta  
tilat ei täytä inva-wc normeja.

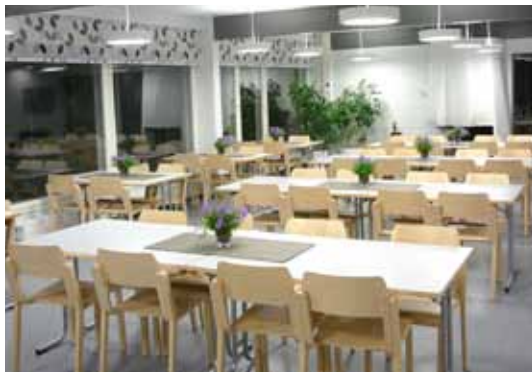
Ruokasali, joka toimii myös juhlasalina,  
on varustettu induktiosilmukalla. Salin  
päädyssä on takka ja toisessa päässä  
piano. Salin varustukseen kuuluu yksi  
normaalia korkeampi pöytä sekä muuta-  
mia korotettuja ja käsinojallisia istuimia.  
Nämä tuolit ovat salin päädyssä olevassa  
varastotilassa ja pöytä on yleensä varaston  
vieressä salin puolella.

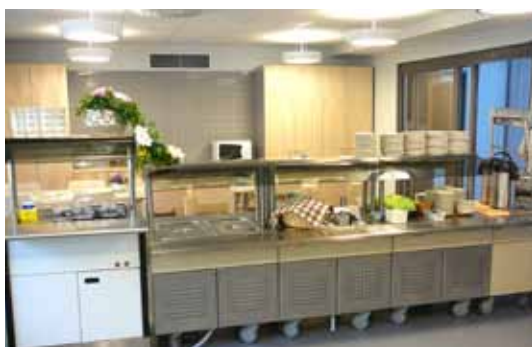
Keittiön ruuan jakelulinjasto on mitoitettu  
lapsia ja pyörätuolinkäyttäjiä varten. Myös  
jakelukeittiön kulkutilat mahdollistavat  
apuvälineiden käytön. Toimistossa on  
muutama irrallinen koroketyyny tuoleja  
varten.

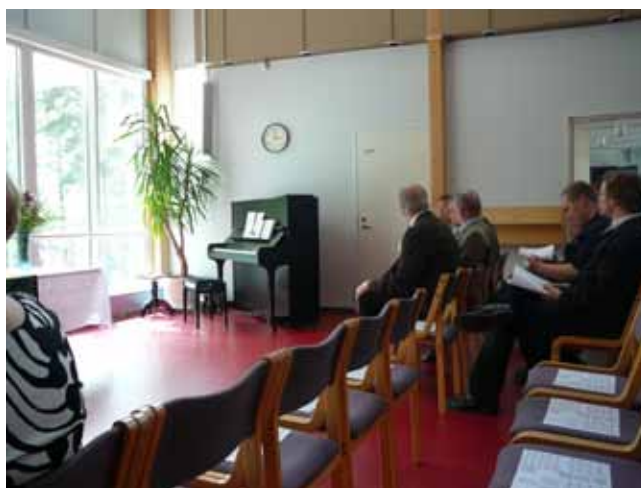
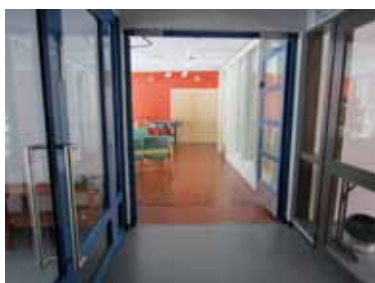
Kulku monitoimitilaan on täysin  
esteetön. Valoisa suurehko sali on  
varustettu monipuolisella äänento-  
istolaitteistolla, mutta siellä ei ole  
induktiosilmukkaa. Salin kalus-  
tetaan aina tarpeen ja tilaisuuden  
mukaan.

Monitoimisalin edessä oleva valoisa eteisaula on  
sormistettu suurilla viherkasveilla. Aulan kolmen istutta-  
vat sohvot on varustettu käsinojilla. Eteisaulasta pääsee osittain luiskatun kynnyksen yli  
terassille, mutta terassilta paluu takaisin sisälle on hankalampaa korkean kynnyksen takia.  
Pyörätuolin käyttäjä tarvitsee terassilta paluuseen avustajan.  
Katetun terassin ulkoseinä on lasia. Yläosa on tehty ns. avattavista kirkaista parvekela-  
seista, mutta alaosan kaiteiden edessä olevat harmaat maitolasit eivät ole avattavissa.  
Ne osittain hämärtävät pyörätuolissa istuvilta käyttäjiltä näkymän järvelle.

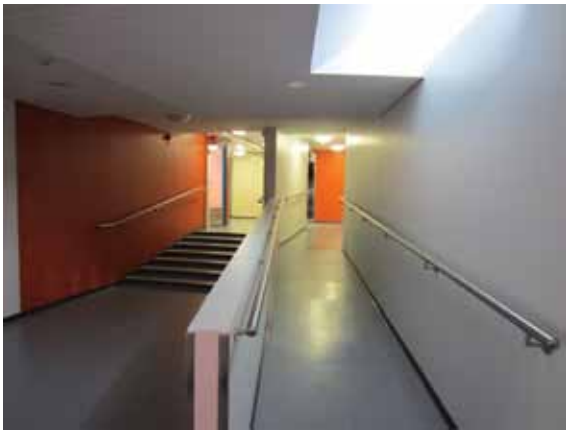
Käytävän toisessa, järvenpuoleisesta päädyssä on myös ulko-ovi pihalle. Tämä ovi toimii kulkutienä, kun siirrytään piha-alueelle ja rantaan. Ovi on normaali käsin avattava ovi. Ovessa on noin kolmen sentin kynnyks ulkotasanteelle. Siitä on hieman hankala mennä ulos pyörätuolin tai rollaattorin kanssa, mutta ulosmeno kuitenkin onnistuu. Sisääntulo sen sijaan on hankalampaa tämän kynnyksen takia.

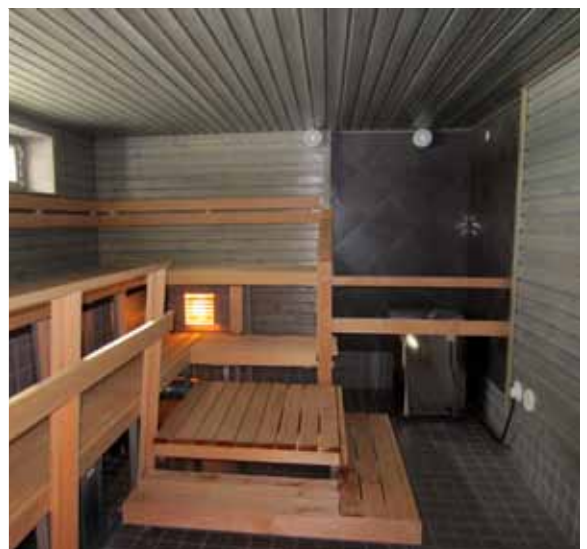
Tässä kerroksessa on kaksi saunaa, joista normaalisti toinen on naisten sauna ja toinen miesten sauna. Saunatilojen lauderatkaisuihin on vielä saatava kunnolliset käsijohteet ja tuet, jotta huononminkin liikkuvat pääsevät nousemaan turvallisesti lauteille. Molempien saunojen pesutiloissa on tukikaiteet ja suihkutuoli. Suihkut toimivat liiketunnistimella. Talossa on saatavilla myös erillinen suihkupyörätuoli. Molempien saunojen pesu- ja pukuhuoneet ovat niin tilavat, että niissä mahtuu apuvälineidenkin kanssa toimimaan. Naisten sauna toimii myös ns. pyörätuolisauvana, koska se on

rakennettu siten, että pyörätuoliasiakaskin pääsee löylyyn. Löylyn kierto tapahtuu puhaltimen avulla, joten pyörätuolissa saa hyvät löylyt. Invasaunan yhteydessä on hyvä inva-wc. Saunojen välissä on erillinen koneellinen vaatteiden kuivaushuone.

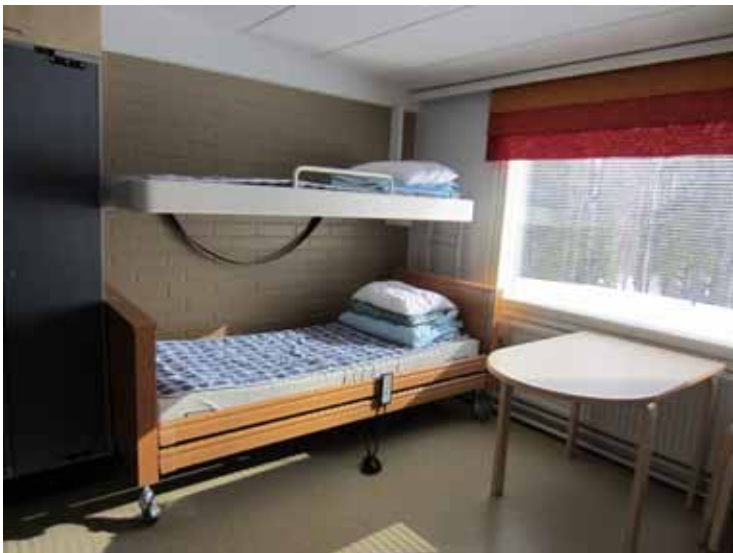
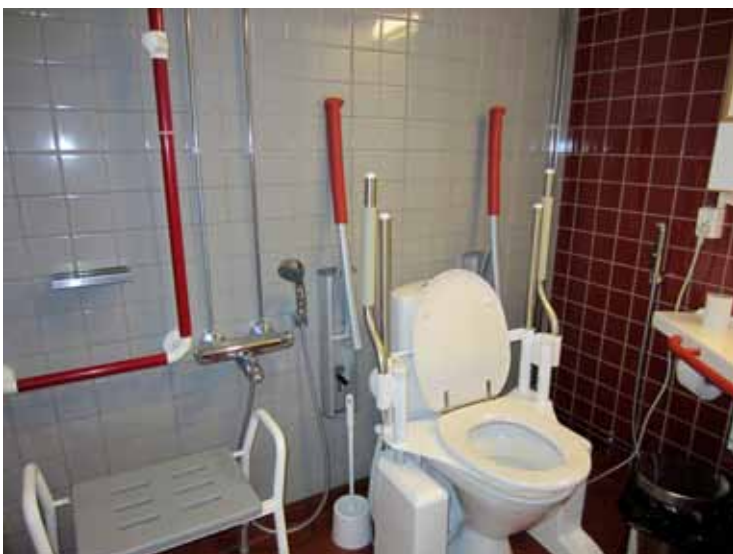
**Siinä käytävän osassa, johon hissi tulee, on neljä tavalista huonetta ja yksi inva-huone (huone nro 9). Inva-huoneessa on kaksi moottoroitua sänkyä ja niiden yläpuolella kaksi seinältä laskettavaa sänkyä avustajia varten. Tässä huoneessa on oma inva-varustettu wc- ja suihkutila. Wc:ssä on myös sähköisesti nostettava wc-istuin. Huone soveltuu hyvin jopa kahdelle vaikeavammaiselle avustajineen.**

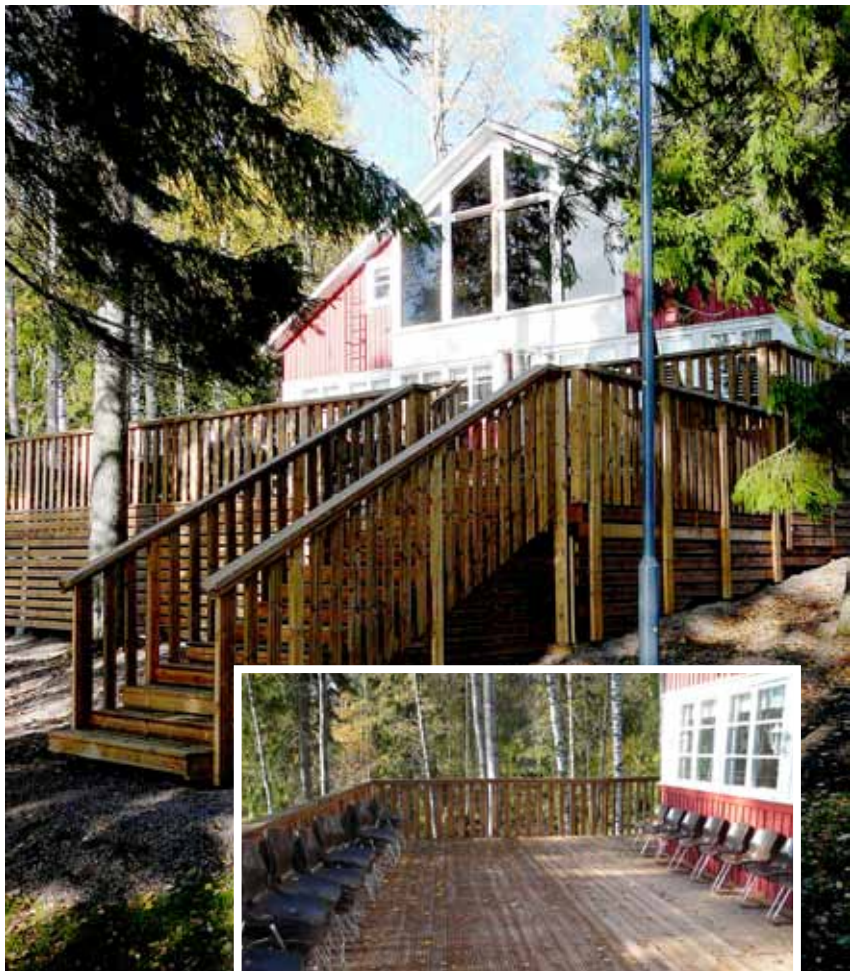
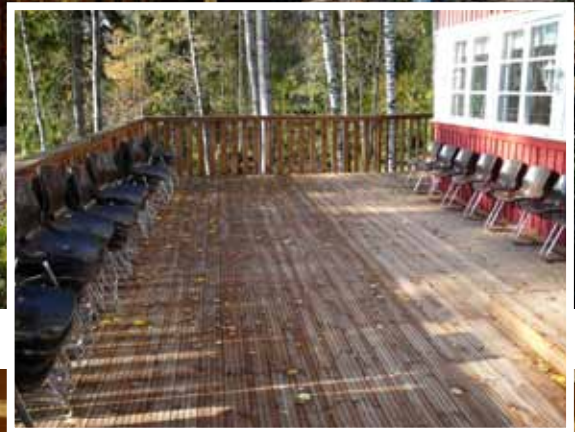
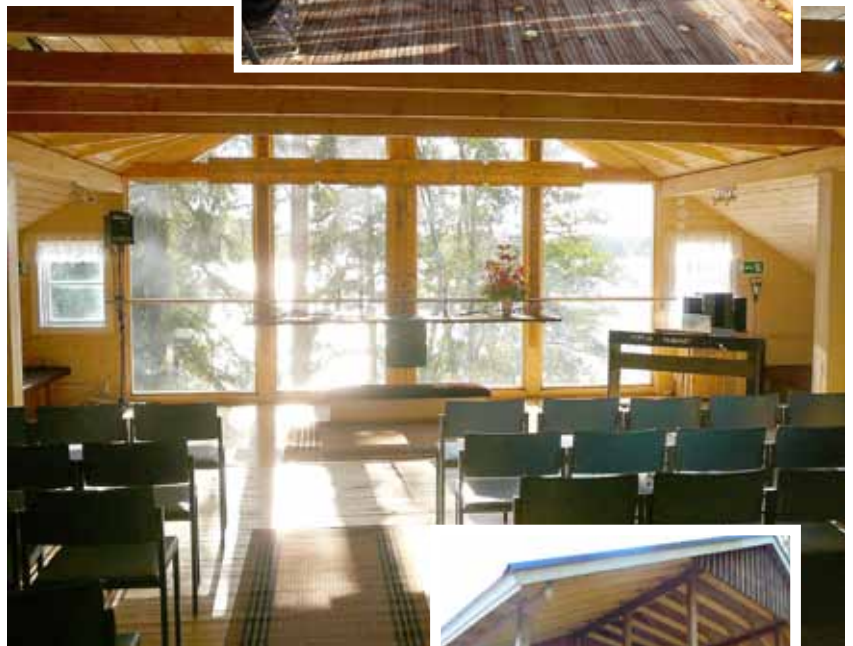
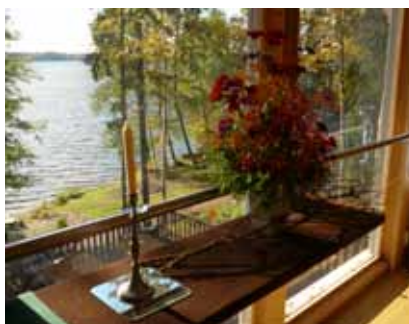
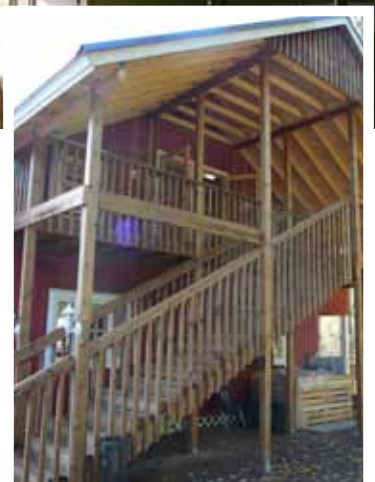
Vanhan rakennusta ympäröi kulkuluiska ja iso terassi järvelle päin. Alakertaan on kaksi sisäänkäyntiä. Toisessa on kolme askelmaa, mutta toinen kulkuväylä talon takana on varustettu luiskalla ja on siten täysin esteetön. Näin alakertaan ja terassille on mahdollista päästä myös pyörätuolin ja rollaattorin käyttäjät. Alakerta muodostuu yhdestä avoimesta tilasta, joten siellä ei ole esteitä.

Yläkertaan mennään rappuja pitkin. Raput ovat pitkät ja jyrkät. Nousu yläkerran tunnelmalliseen kappeliin on hankala ja täysin esteellinen.

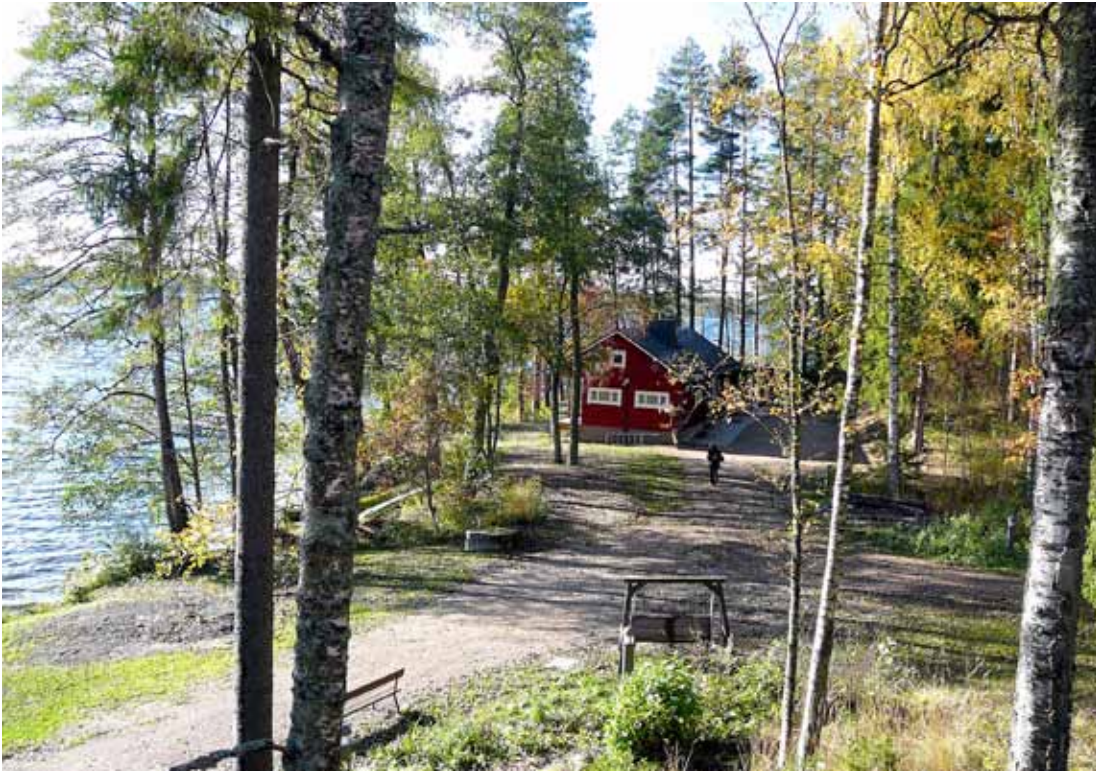
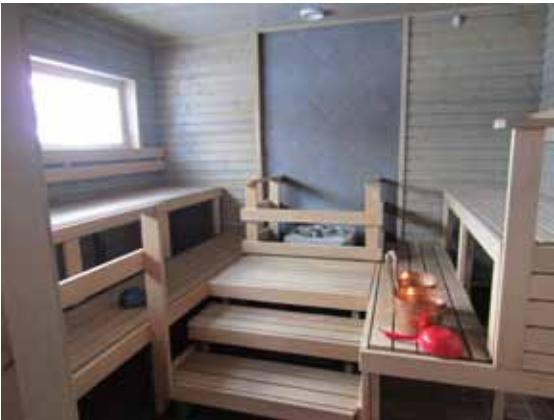
Rantasauna sijaitsee nimensä mukaisesti aivan järven rannassa. Ranta on noin 15 metriä alempana kuin päärakennus, joten siirtyminen saunalle ja sieltä pois voi apuvälineiden käyttäjille olla jyrkän mäen takia hieman haasteellista ja siihen tarvitaan avustaja. Itse saunarakennus on esteetön, mutta laiturille ja uimaan meno on toistaiseksi hankalaa ja hyvinkin esteellistä.

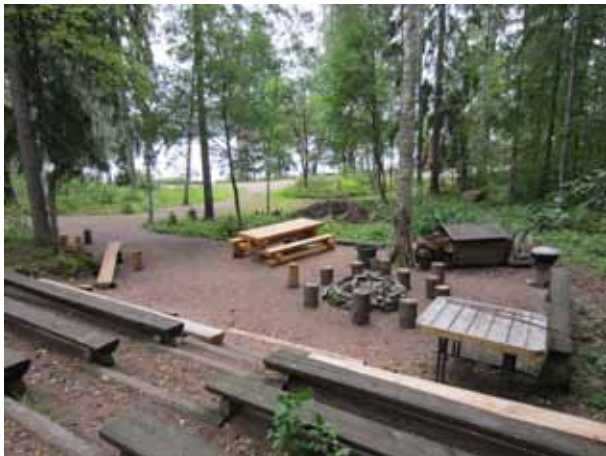
Nuotiopaikalle vie jyrkkä polku. Itse nuotiopaikalla on maastoon rakennettu nouseva lankkukatsomo ja joitakin irtopölkkejä istuimina. Siellä on myös hirsipöytä ja penkit. Nuotion lähellä maastossa on tasaista tilaa pyörätuolille ja lankkukatsomon alin istuinrivi on uusittu siten, että rollaattoria käyttävät pystyvät istumaan siinä. Nuotiopaikka varusteineen ei kuitenkaan ole esteetön.

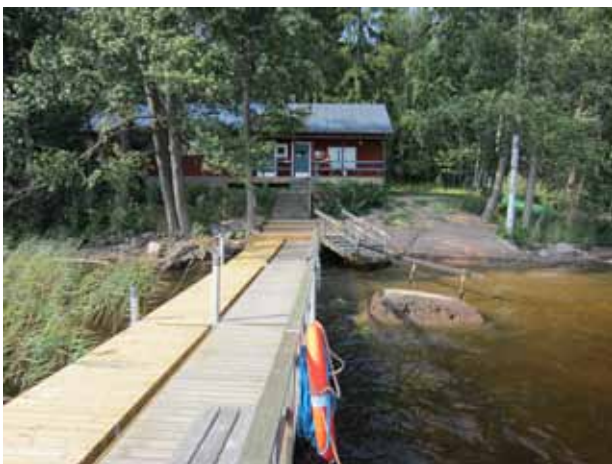
Kulku rantasaunalle on hankala jyrkän mäen takia. Itse saunan luona liikkuminen on helppoa. Saunalaiturille ja saunarantaan ei pääse, jos liikkumisessa on hiukankin rajoitteita.

Saunan ja päärakennuksen välissä on normaali hiekkaranta. Itse rannassa ei ole esteitä ja se viettää loivasti veden alla. Rannalla ei ole mitään rakenteita tai apuvälineitä veneeseen nousua tai uimaan menoa varten. Pyörätuolilla veteen menoa ei ole testattu, mutta se lienee vähintäänkin hankalaa.

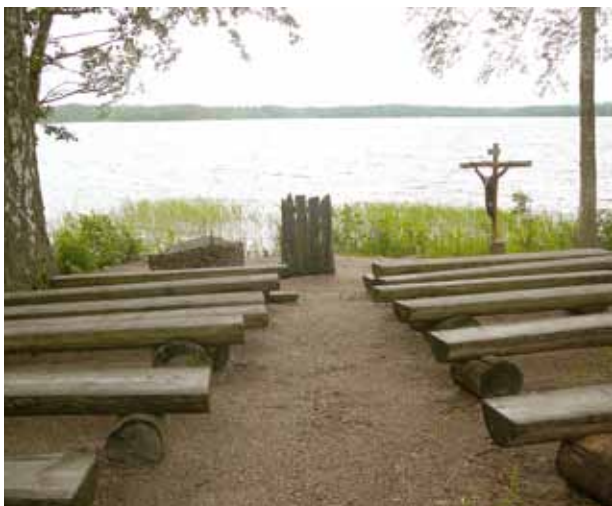
Leirikirkko tontin toisessa kulmassa on täysin esteellinen. Sinne ei apuvälineillä pääse.
